Raport z wykonania zdjęć termowizyjnych z drona Autel Evo II

DUAL 640T.

Ośrodek Pomocy Społecznej ul. Sowińskiego 3.

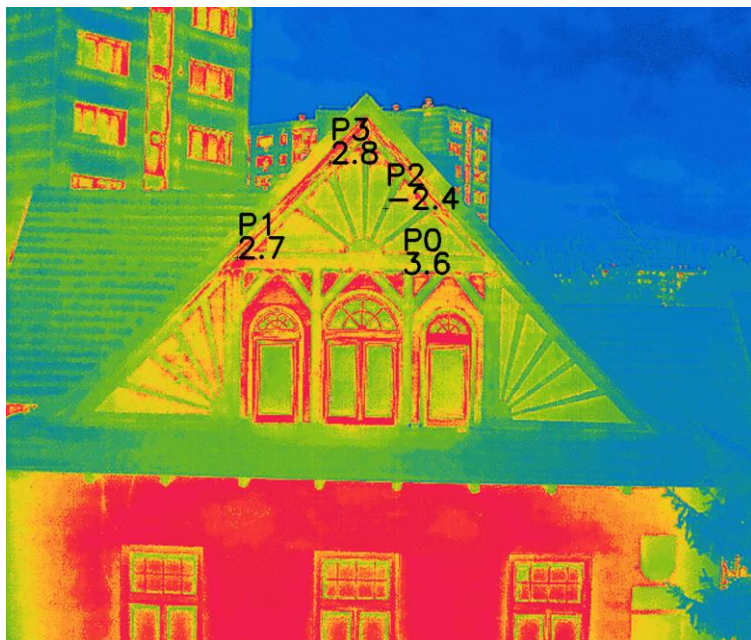
4. Elewacja, dach oraz szczyt dachu od ul. Sowińskiego.

Punkt	Temp. °C
P0	3,6
P1	2,7
P2	-2,4
P3	2,8

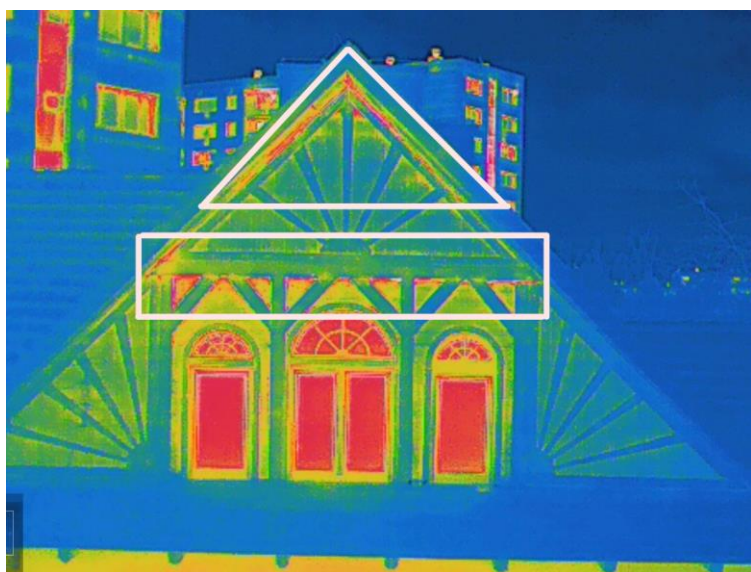
Widoczne na szczycie plamy ciepła – do weryfikacji wykończenie dachu.

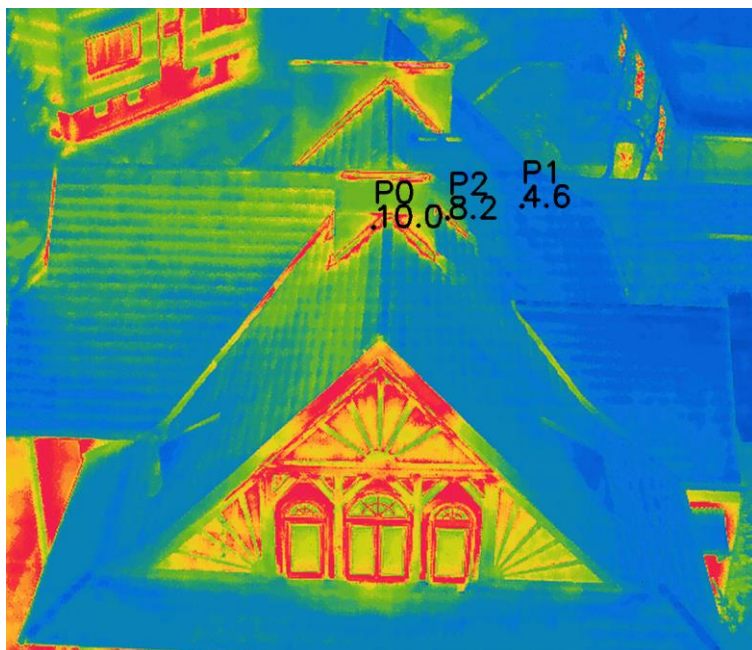
Punkt	Temp. °C
P0	10
P1	4,6
P2	8,2

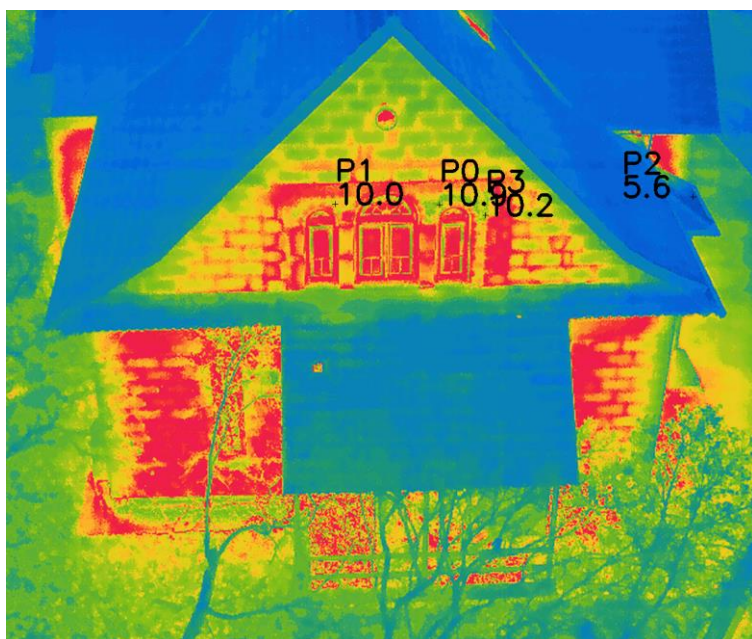
5. Elewacja, dach oraz szczyt od strony północno-zachodniej.

Punkt	Temp. °C
P0	10,9
P1	10
P2	5,6
P3	10,2

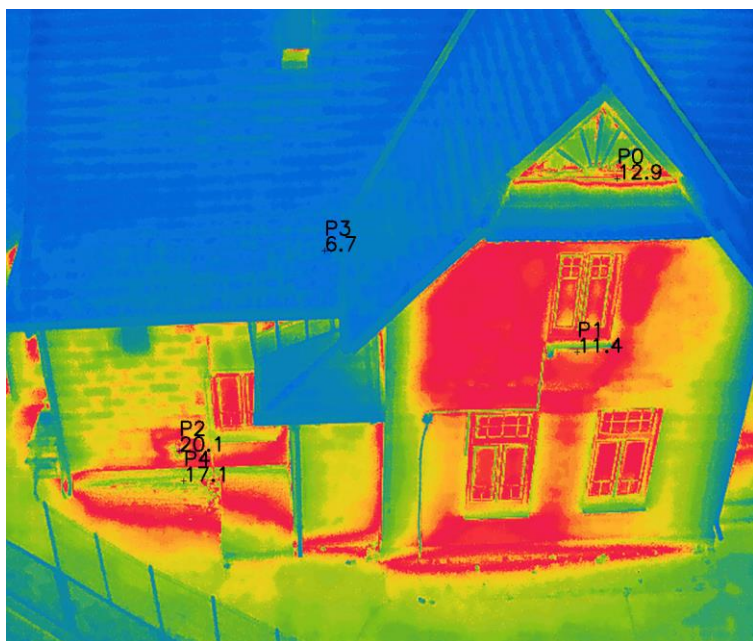
6. Elewacja, dach oraz szczyt dachu od strony zachodniej (parkingu).

Punkt	Temp. °C
P0	12,9
P1	11,4
P2	20,1
P3	6,7
P4	17,1

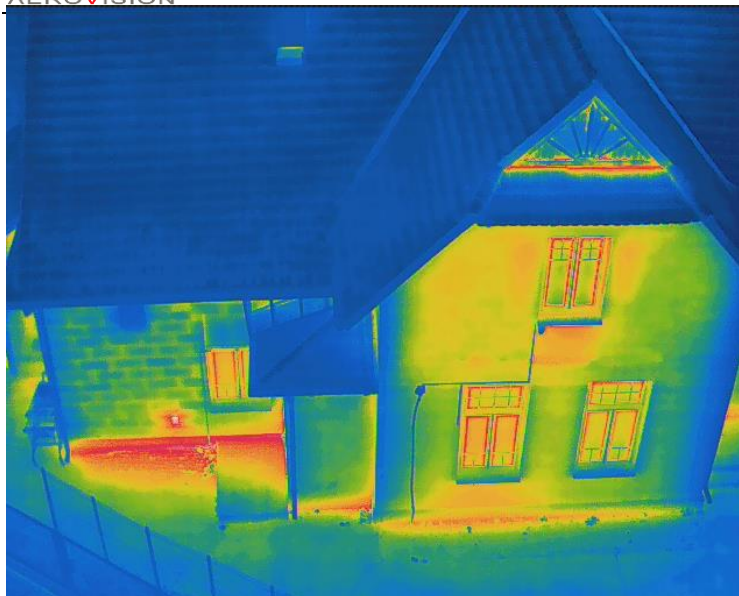
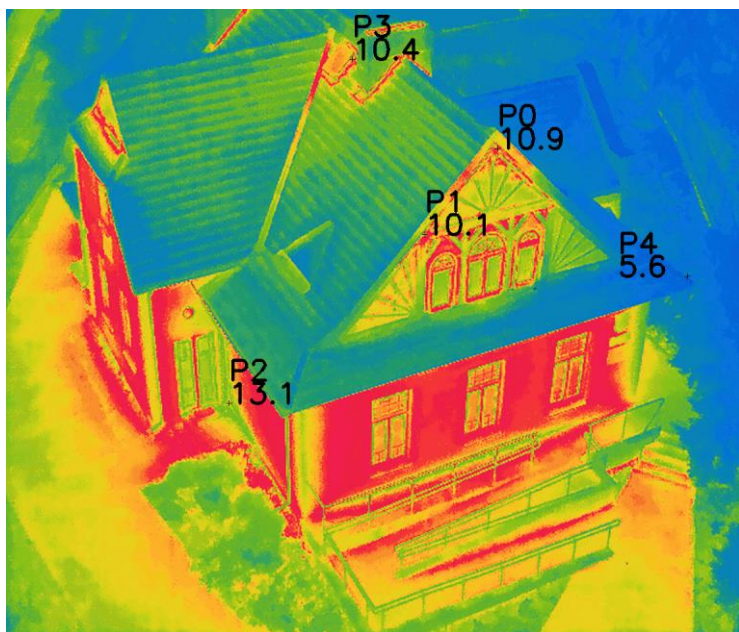
Punkt	Temp. °C
P0	10.9
P1	10.1
P2	13.1
P3	10.4
P4	5,6
