## Raport z wykonania zdjęć termowizyjnych z drona Autel Evo II

### DUAL 640T.

Przedszkole Niepubliczne Wesołe Sówki, ulica Jagiellońska 70.

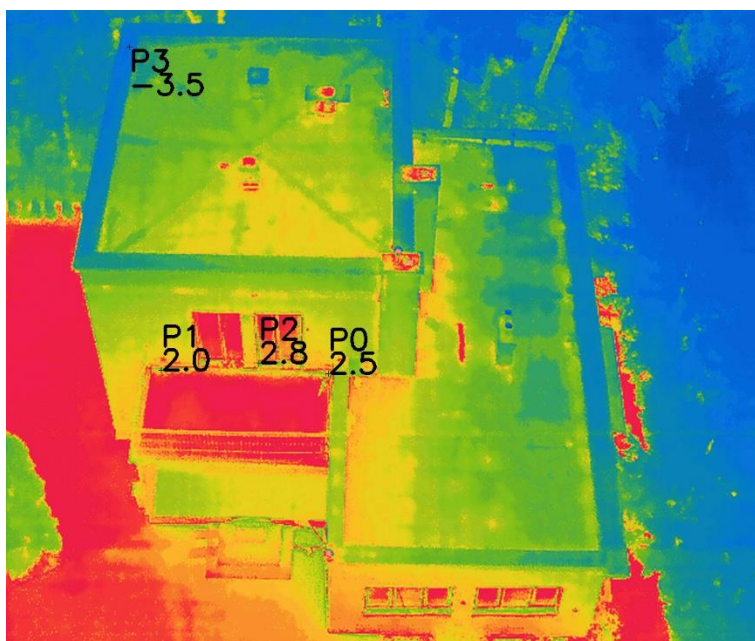
Jedynym miejscem budzącym wątpliwości to balkon nad wiatrołapem. Widać tam wyraźnie miejsce ciepłe w okolicach stolarki okiennej przez co można podejrzewać iż ciepło wydostaje się z budynku właśnie przez drzwi balkonowe.

Punkt	Temp. °C
P0	2,5
P1	2
P2	2,8
P3	-3,5

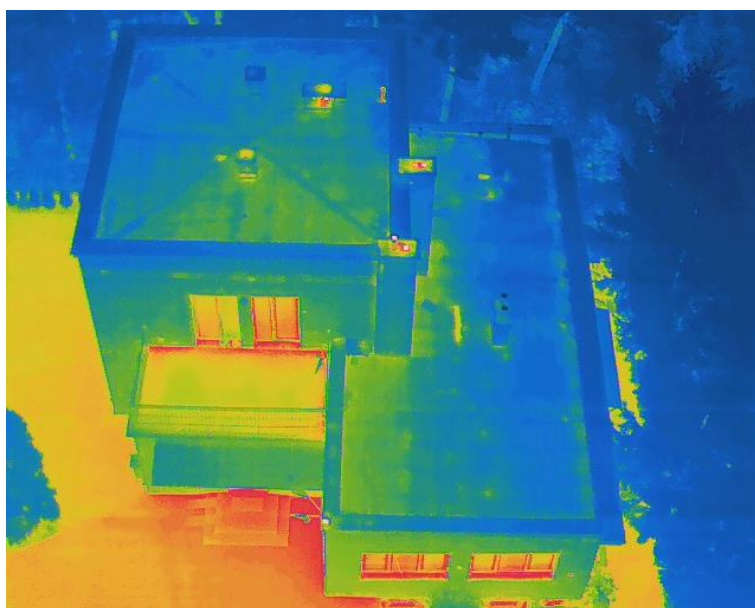
W związku z powyższym wykonano tylko zdjęcia dachu.
